INSTRUCCIONES Y RECOMENDACIONES PARA CAMBIOS DE ATF CAJAS ZF 5HP19

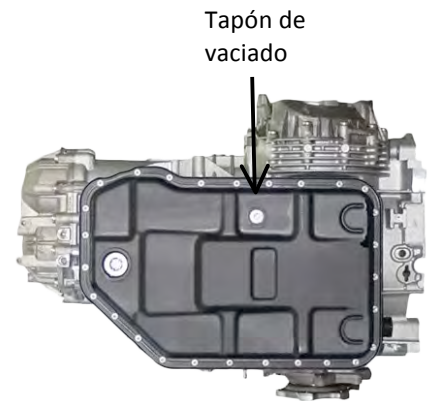
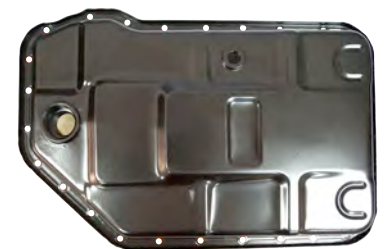
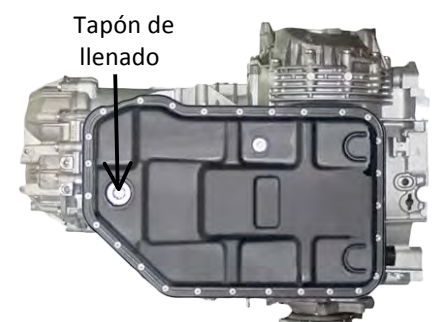
Abra el tapón de llenado (situado en el mismo cárter allen 14mm) y reponga el líquido de transmisión estipulado hasta que rebose el aceite. A continuación, arranque el motor (Palanca en posición P o N). Mientras el motor está funcionando, reponga el líquido de transmisión estipulado nuevamente hasta que rebose el aceite. A continuación, cerrar el tapón de nivel y apagar el motor.
